Wohnhaus Glas

Sinzinger Weg 11
93051 Regensburg

ANERKENNUNG

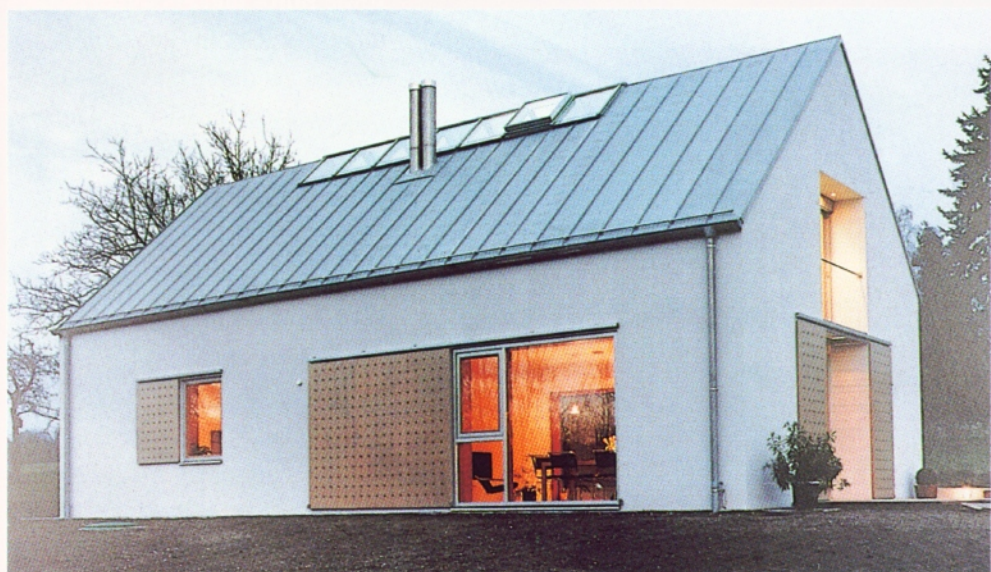
Kaminummantelung aus Edelstahl rostfrei entwickeln durch die verzinnete Oberfläche mit der Zeit die gleiche Patina wie die Dachfläche selbst.

Das äußere Erscheinungsbild wird geprägt von hellen Putzflächen, Edelstahl rostfrei am Dach, den Metalldeckleisten der Holzfenster und den großen, gelochten, mit Birke furnierten Schiebeläden aus wasserfest verleimten Holzschichtplatten.

Die Architekten entschieden sich für eine Blechdeckung, passend zu den Deckleisten der Holzfenster und schlicht im Erscheinungsbild. Aufgrund der nicht hinterlüfteten Dachkonstruktion sowie aus formalen Gründen fiel die Entscheidung zugunsten von verzinntem Edelstahlblech aus. Um den Baukörper ruhig und schlicht zu halten, verzichtet der Architekt auf jeglichen Dachüberstand. Rinnen, Fallrohre und
